Umsetzungskonzept Moorwald Gebharts Nord

Aktueller Zustand und Maßnahmenempfehlungen

Erstellt im Rahmen des Projektes Crossborder Habitat Network and
Management – Connecting Nature AT-CZ

Wien, Juni 2021

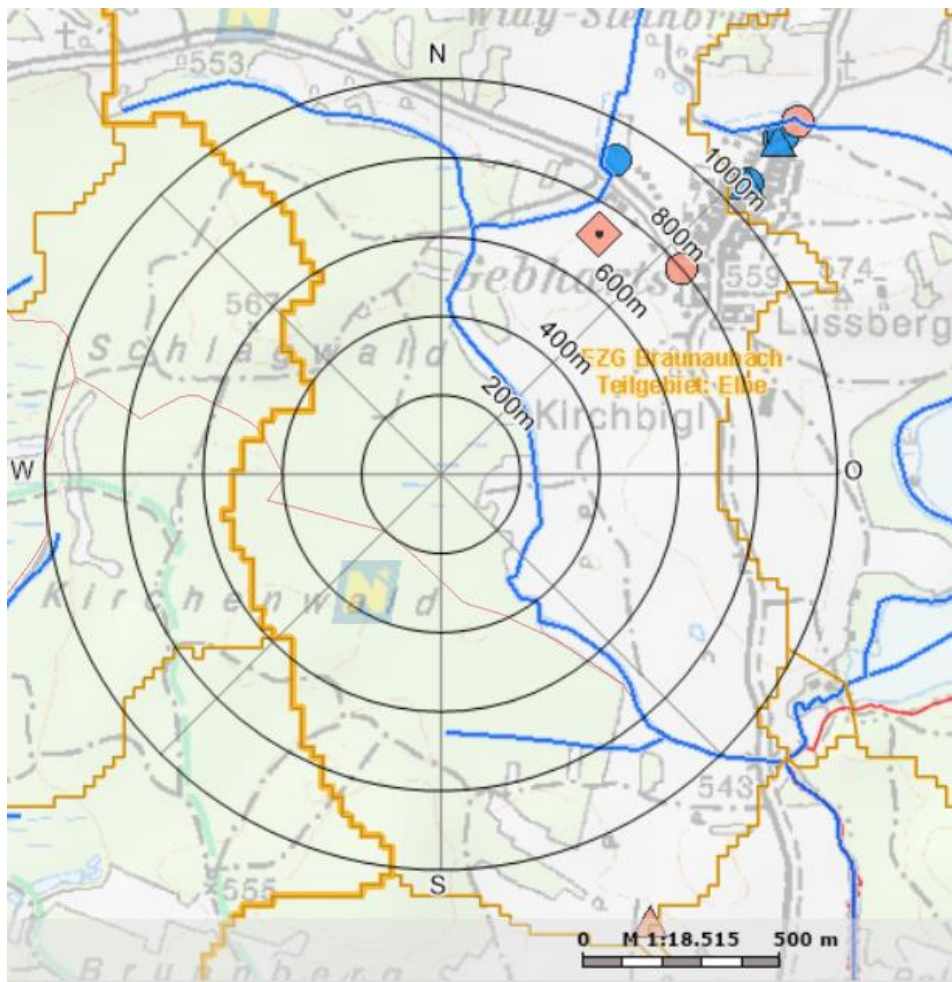
Abbildung 7: Wasserrechtliche Anlagen im Umkreis von 1000 Metern um das Zentrum des Moorwald Gebharts nord; Teiche: lachsfarbene Kreise; Entwässerungsanlagen: lachsfarbene Rauten mit schwarzem Punkt; Versorgungsanlagen: blaue Kreise; Brunnen: blaue Dreiecke; grün senkrecht strichliert: Wasserwirtschaftliche Beschränkungen (Sanierungsplan); Fließgewässer: blaue Linien; Einzugsgebietsgrenzen: braune Linien. Quelle: NÖ Atlas.

Im näheren Umfeld (innerhalb von 1000m) des Projektgebiets befinden sich eine Entwässerungsanlage, ein Feuerlöschteich und eine Versorgungsanlage. Weiter entfernt am Randbereich des 1000 m Kreises liegen drei weitere Versorgungsanlagen (= Brunnen) und ein weiterer Feuerlöschteich (Abbildung 7 und Tabelle 1).

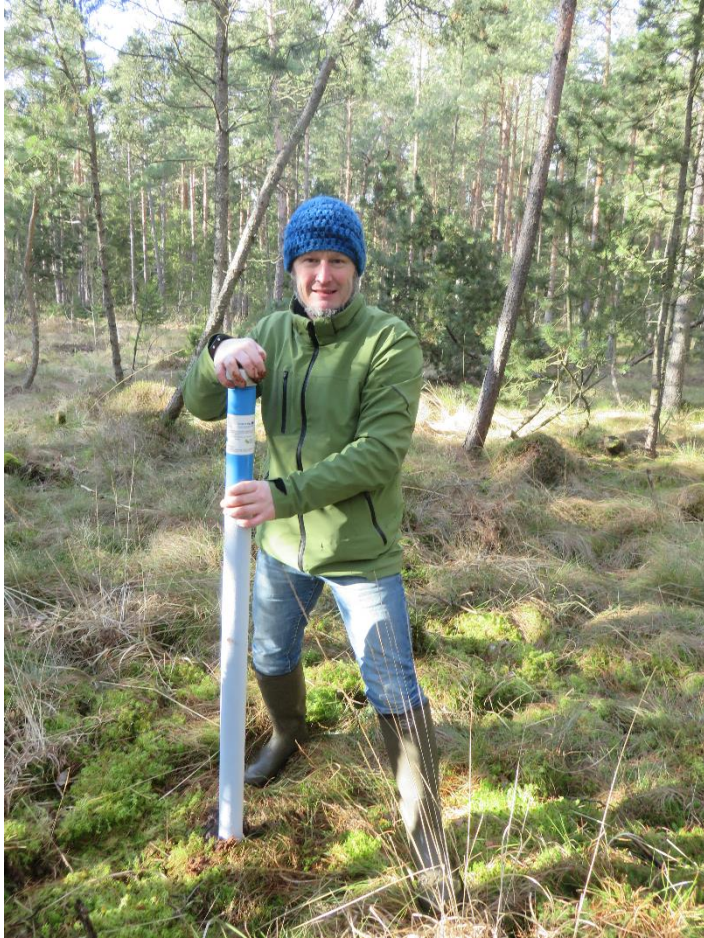
Abbildung 10: Installation eines Pegelrohrs zum Messen des Moorwasserstandes. Foto G. Pfundner

Für die automatische Erfassung des Moor-Grundwasserstandes kamen zwei Datalogger DCX-22 AA der Fa. KELLER AG für Druckmesstechnik, 8404 Winterthur, Schweiz zum Einsatz. Die eingesetzten Geräte sind besonders für den Einsatz in Feuchtgebieten geeignet, da die DCX-22AA Datenlogger Luftdruckänderungen durch einen separaten, wasserdicht eingebauten Absolutdrucksensor mit Edelstahl-Trennmembrane kompensieren. Dieses System ist im Gegensatz zu Referenzdruck-Systemen mit Kapillar-Rohr vollkommen unempfindlich gegen Feuchtigkeit und somit überflutbar (<https://keller-druck.com/de/produkte/datenlogger/pegellogger/dcx-22aa>).

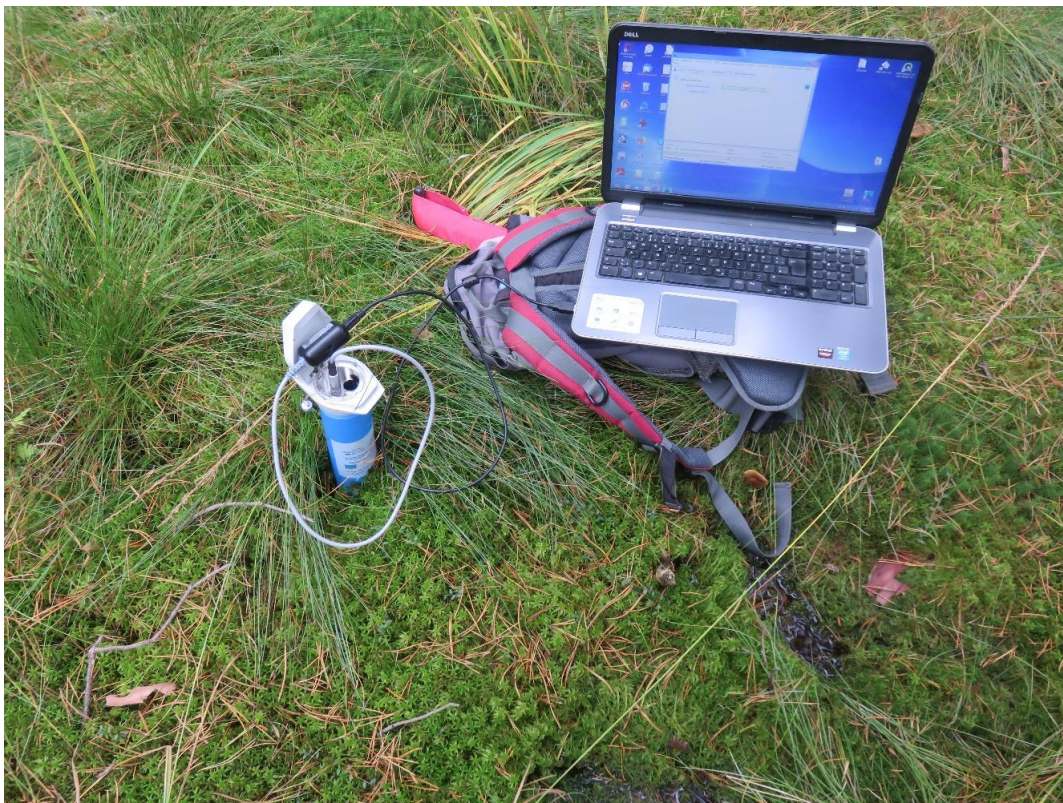
Abbildung 11: Auslesen der automatischen Datalogger. Foto G. Pfundner, 3.10.2020.

Die Auslesung der Daten erfolgte über die einen Konverter K 114A - USB / RS 485 (Fischer) über eine USB-Schnittstelle mittels Notebook.

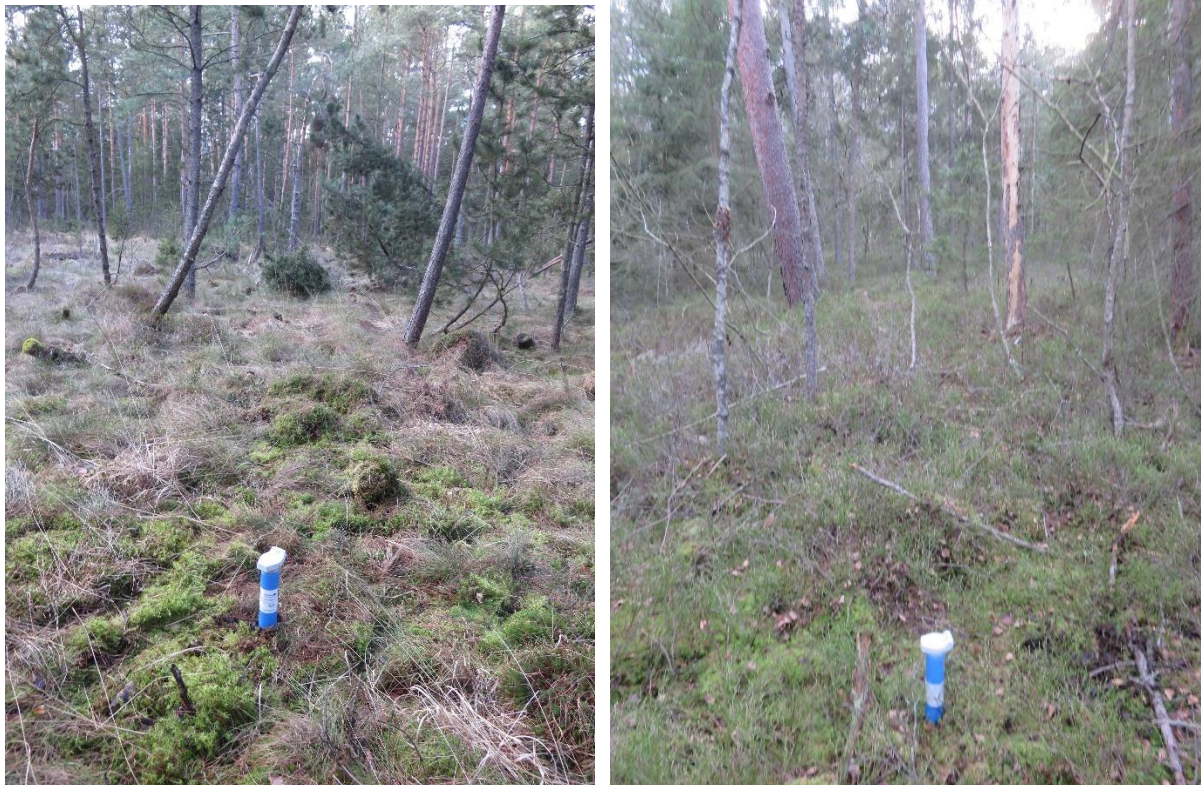
Abbildung 17 (Links): Pegelstandort GEBH_P01: Übergangsmoorbereich mit sekundären Rotföhren-Moorwäldern mit Spirke in ehemaligem Torfstich. Abbildung 18 (Rechts): Pegelstandort GEBH_P02: Zentrum des Spirken-Moorwaldes.

GEBH_P01 wurde im ehemals abgetorften Bereich des Moores gesetzt, in dem eine spontane Hochmoorregeneration stattfindet, wobei die Sukzession derzeit zur immer dichter werdenden (Wieder-)Bewaldung mit Rotföhre und Moorspirke der ehemals (in den 1960er Jahren) noch weitgehend offenen Torfstichflächen führt. Das Auftreten von *Molinia caerulea* und das Aufkommen von *Frangula alnus* weisen auf den Einfluss von Mineralbodenwasser und auf den Übergangsmoorcharakter des Torfstichregenerationsbereiches hin.

GEBH_P02 wurde im Zentrum des noch intakten Spirkenhochmoores (TF2) gesetzt. Der Messpegel liegt 75 m von der nächsten entwässernden Struktur (Graben 80) und 160 m von der ebenfalls entwässernd wirkenden Torfstichkante entfernt.

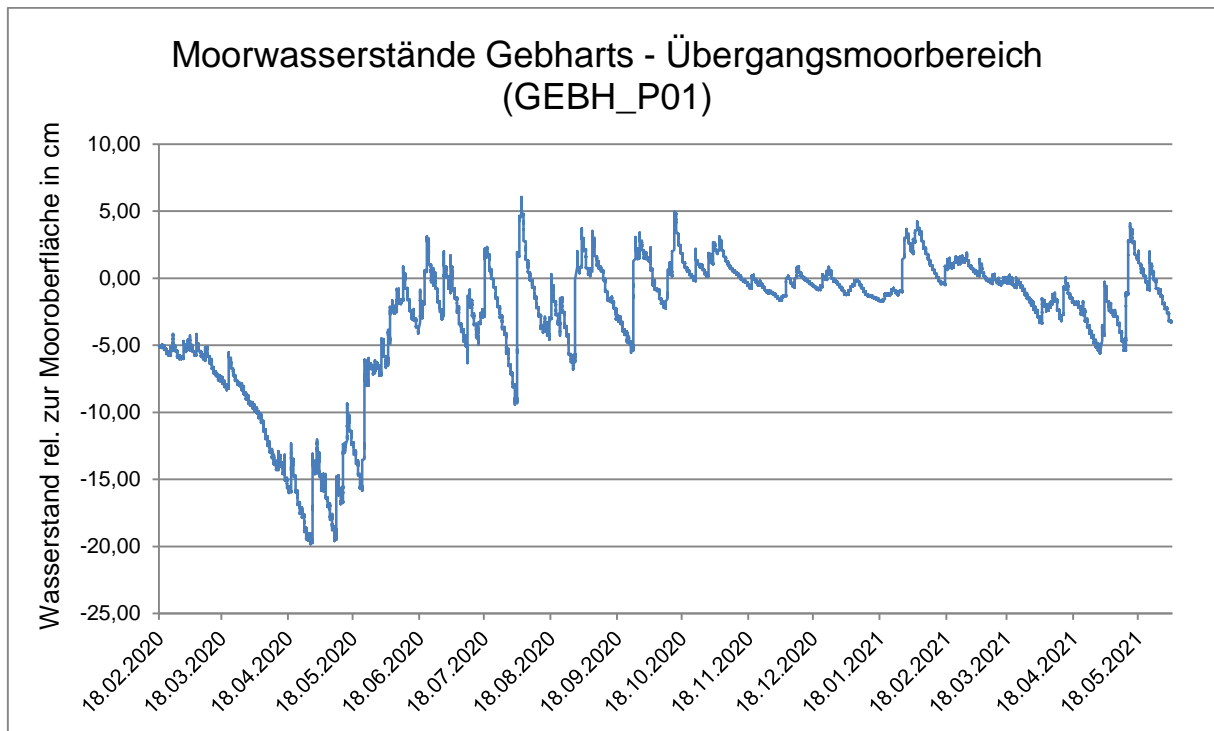
Abbildung 19: Moorwasserstände Moorwald Gebharts Nord: Ehemaliger Torfstich mit Übergangsmoor im Süden (GEBH_P01) 18.2. 2020 - 2.6.2021

Die hydrologischen Bedingungen der beiden Moorteile zeigten die jeweils typischen Charakteristika:

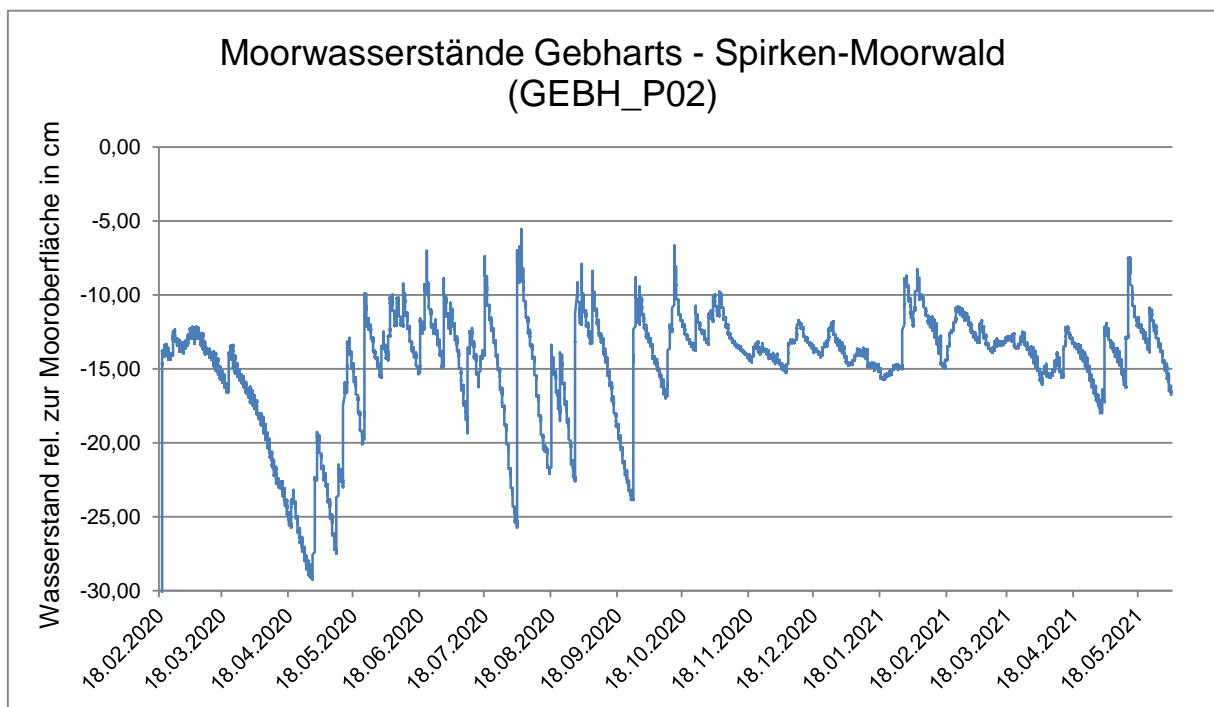
Abbildung 20: Moorwasserstände Moorwald Gebharts Nord: Spirken-Moorwald (GEBH_P02). 18.2.2020 - 2.6.2021

Der zentrale Spirken-Moorwald zeigt typische Moorwald-Hydrologie (GEBH_P02): die Wasserstände liegen deutlich tiefer als im ehemaligen Torfstich und bewegten sich im Messzeitraum zwischen 30 cm und 5 cm unter der Oberfläche. Der Standort kann hydrologisch als weitgehend intakt beschrieben werden, die maximale Schwankungsbreite der Moorwasserstände liegt bei nur 25 cm. Auch hier wirkt sich das etwas feuchtere Frühjahr 2021 deutlich aus: im Gegensatz zu den tiefsten Wasserständen Ende April 2020 mit knapp 30 cm unter der Oberfläche, lagen die tiefsten Wasserstände Ende April 2021 mit knapp 18 cm unter der Oberfläche deutlich höher.

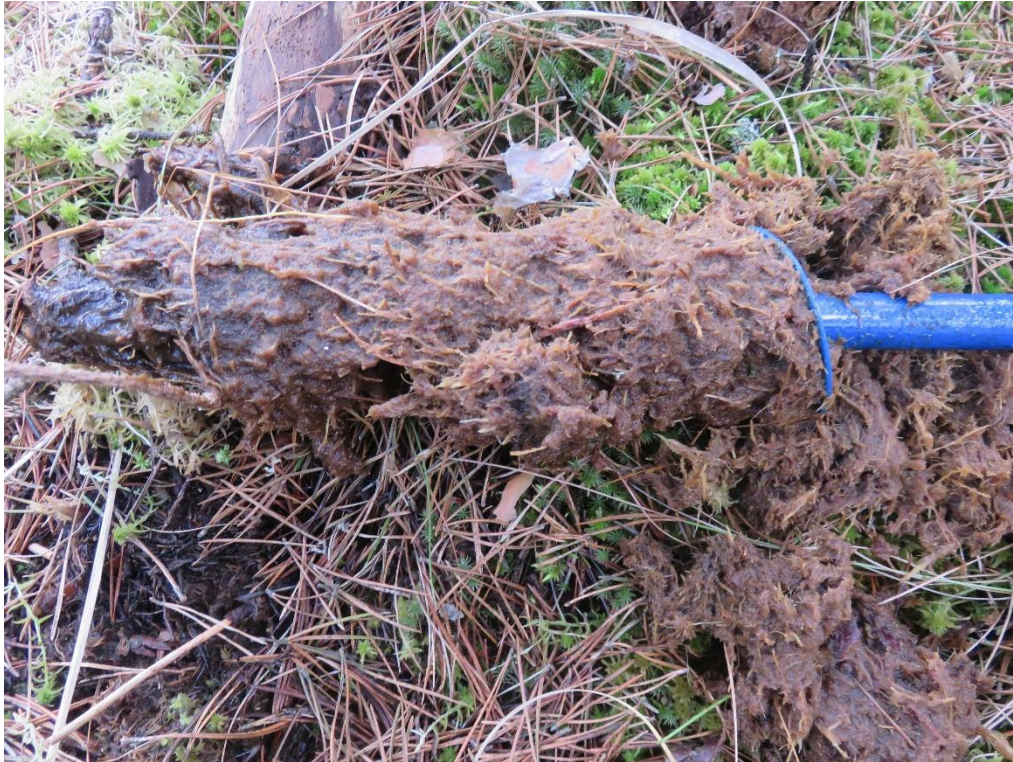
Abbildung 22: Kaum zersetzter Torf im Bereich der Torfstichregeneration im Süden (TM_11). Foto G. Pfundner, 18.2.2020

Die Torfqualität unterscheidet sich zwischen dem ehemals abgetorften Bereich (TM_11) mit jungem und extrem schwach zersetztem Torf der spontanen Torfstichregeneration und dem unberührten Spirkenhochmoor (TM_10) mit stark zersetztem Torf deutlich. TM_4 (ein Sondierungspunkt knapp oberhalb der Torfstichkante nahe am westlichen Moorrand) zeichnet sich durch stark mineralisierten Torf aus, was die auf die entwässernde Wirkung der Torfstichkante und die durch die Belüftung einsetzende Torfzersetzung und damit einhergehender Sackung der Mooroberfläche schließen lässt.

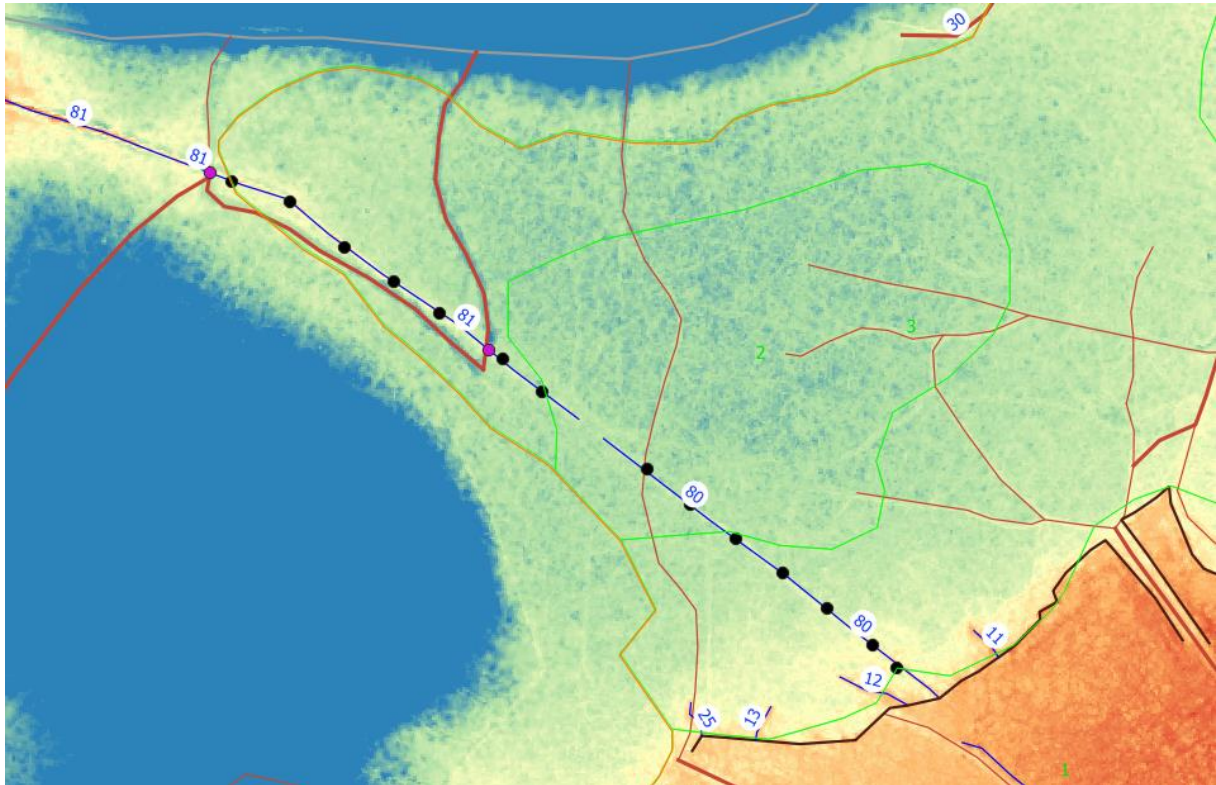
Abbildung 24: Höhenmodell des intakten Torfkörpers nördlich der Torfstickkante im Moorwald Gebharts Nord. (Höhengradient entlang des Farbverlaufes in 0,5 m - Schritten von rot (547 m) bis blau (549 m). Legende siehe Abbildung 23

Wie das Höhenmodell zeigt (siehe Abbildung 24), ist ein Einfluss der Sperren auf die Moorumgebung aufgrund des sehr flachen Geländes nicht gänzlich auszuschließen, räumlich jedoch sehr begrenzt, da es rasch zu einem Ansteigen des Geländes kommt. Im Bereich des Grabens 81 wirkt die parallel verlaufende Forststraße mutmaßlich abdämmend, eine Wasserstandserhöhung durch Abdämmung des Grabens wird sich daher südlich der Straße voraussichtlich nicht merkenswert auswirken.

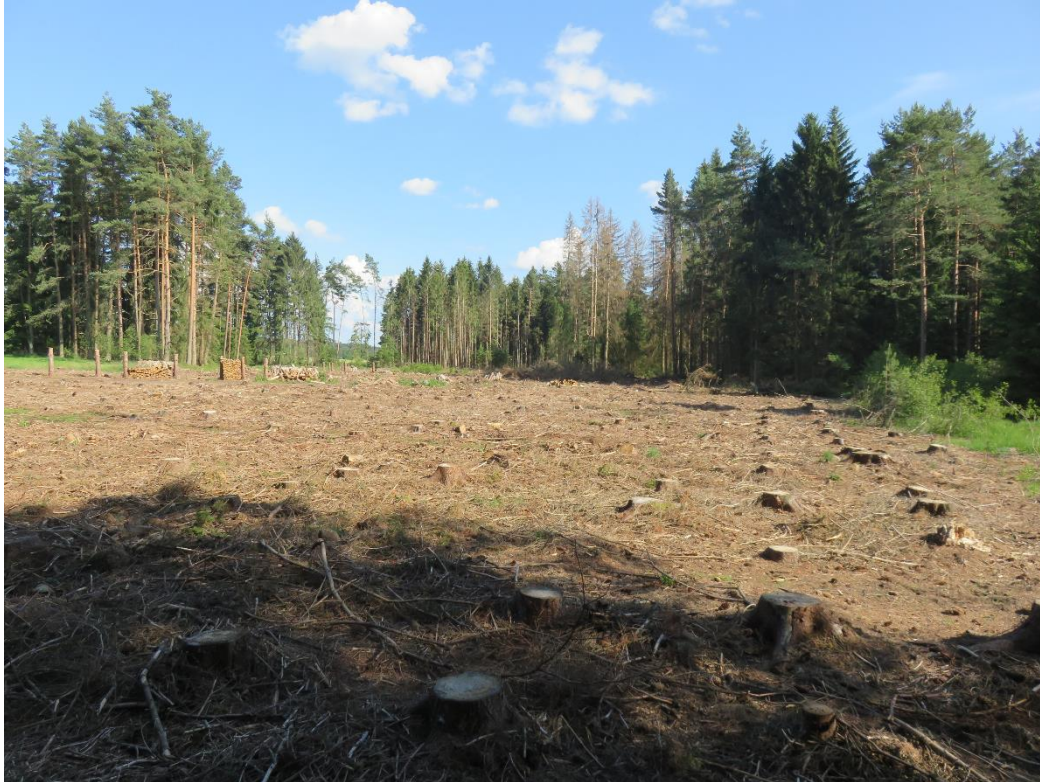
Abbildung 30: Frischer Kahlschlag östlich knapp außerhalb des Moorwald Gebharts Nord. Foto G. Pfundner, 27.6.2020

Der Naturschutzbund NÖ hat 8 ha wertvollste Moorfläche im Zentrum des Moorwald Gebharts Nord über Ankauf und privatrechtliche Verträge gesichert. Der Rest des ca. 26 ha großen Gebietes ist jedoch in Privatbesitz und wird extensiv für Brennholzwerbung genutzt, in den Randbereichen aber auch intensiver forstlich genutzt (Fichten-Aufforstungen auf Bifang-Gräben, Kahlschläge bis knapp an das Moor heran).

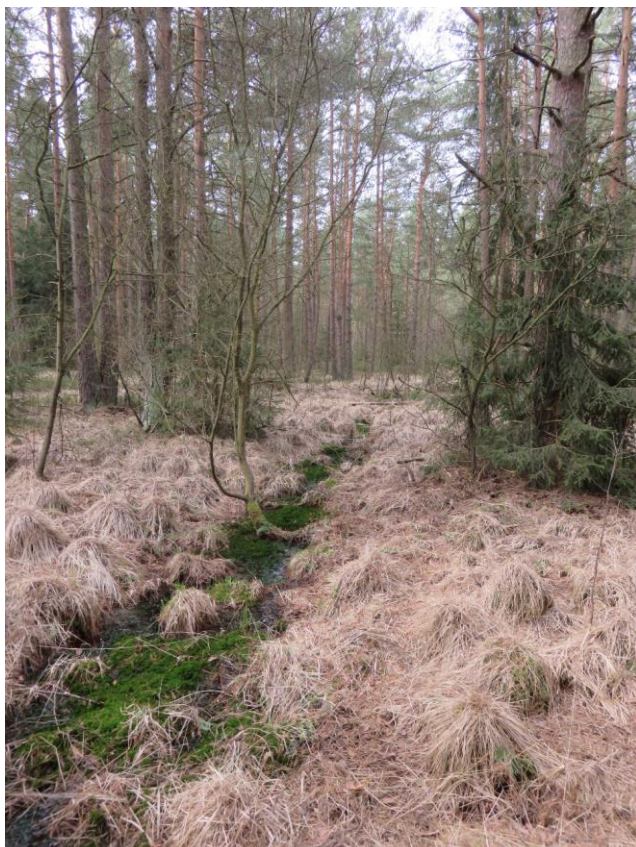
Abbildung 32: Graben 2, Einstau durch 4 Grabensperren geplant. Foto G. Pfundner.

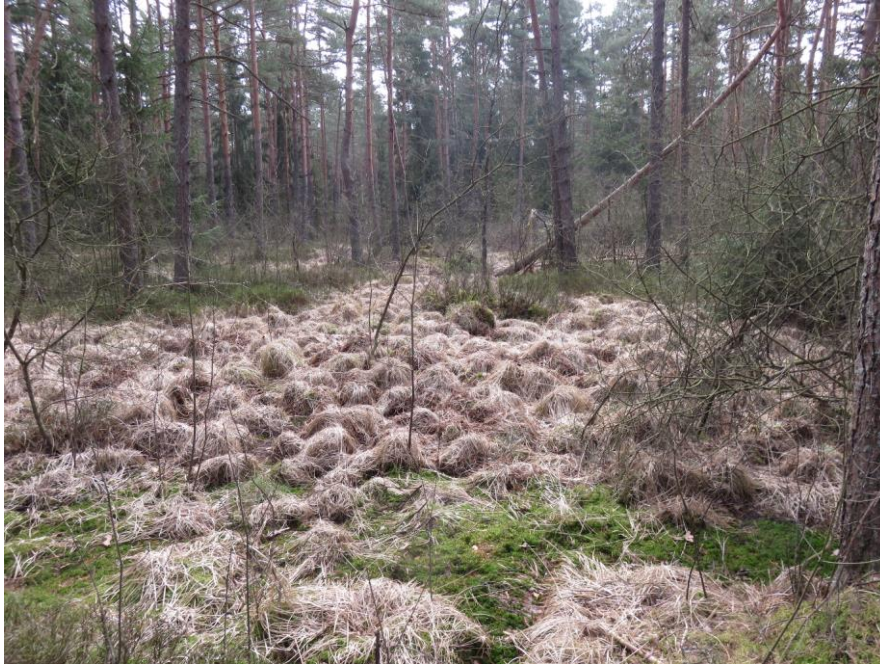
Abbildung 33: Offener Torfstichbereich nordöstlich des Forstwegs: geplanter Standort für die Anlage einer offenen Wasserfläche. Foto G. Pfundner

Schaffen von zwei offenen Wasserstellen im ehemaligen Torfstichbereich nordöstlich des Wegs durch Vertiefung um 0,5 bis max. 1 m. Um das Wasser in dem Bereich zu halten, muss der Rohrdurchlass unter dem Weg durch einen entsprechenden Überlauf der auf die gewünschte Wasserhöhe eingestellt werden kann, ergänzt werden.
