Moorrestauration, wie geht das?

Gemeindeau, Bummermoos und Hauslauer Moor

Gmünd, Palmenhaus am 30.10.2021

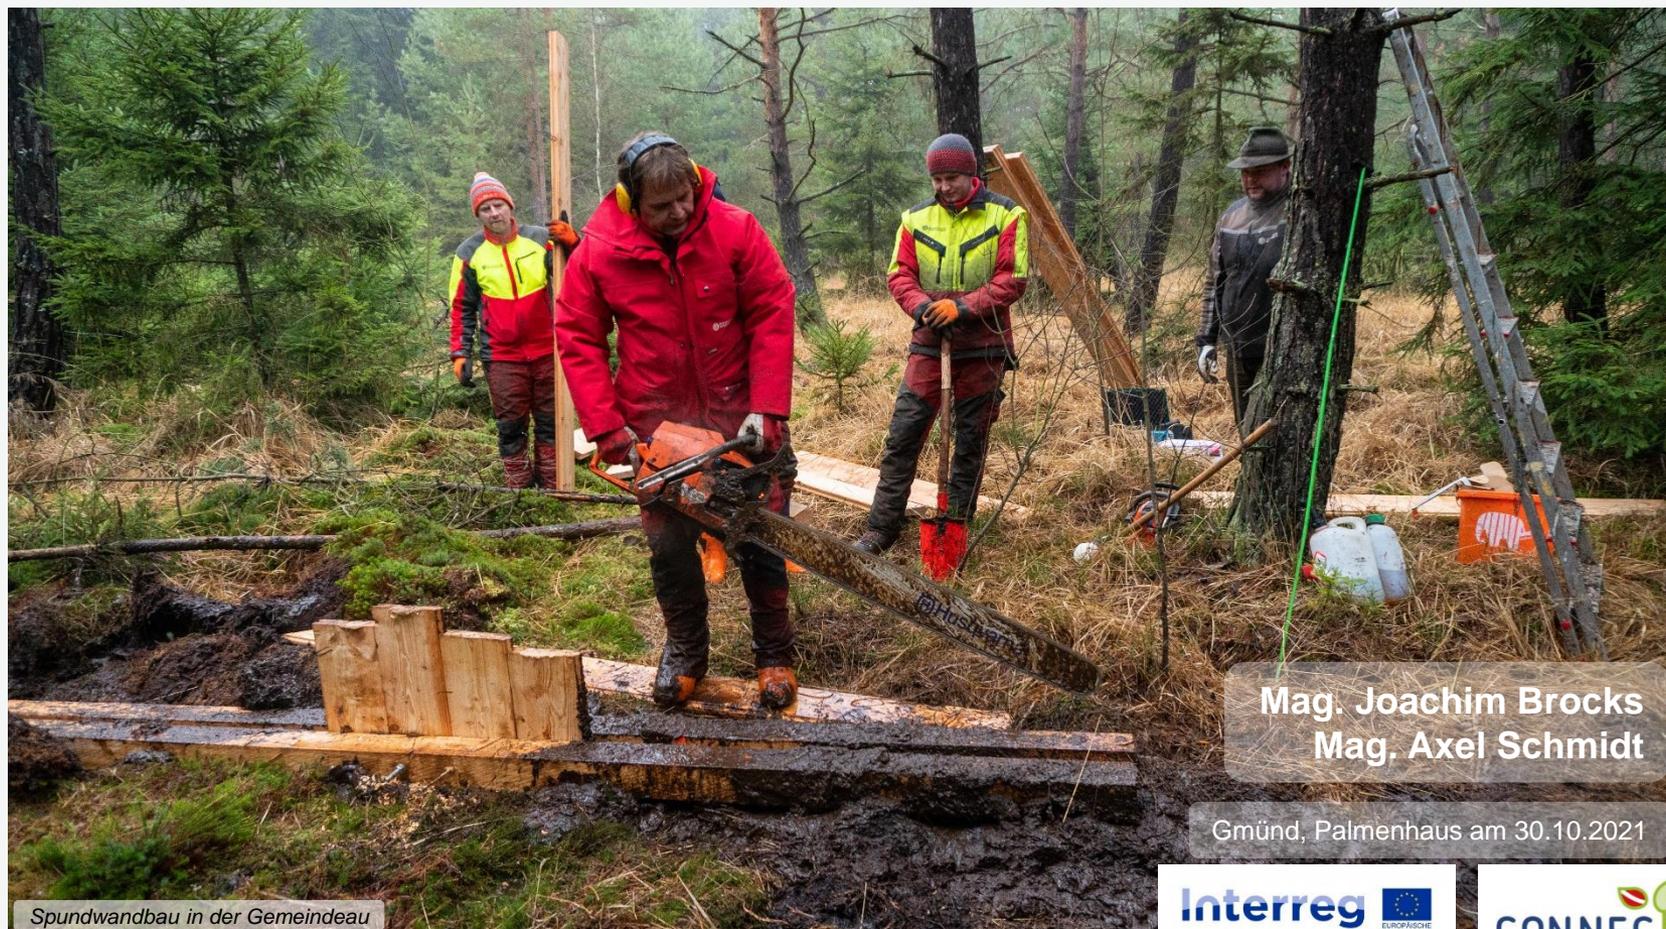
Spundwandbau in der Gemeindeau

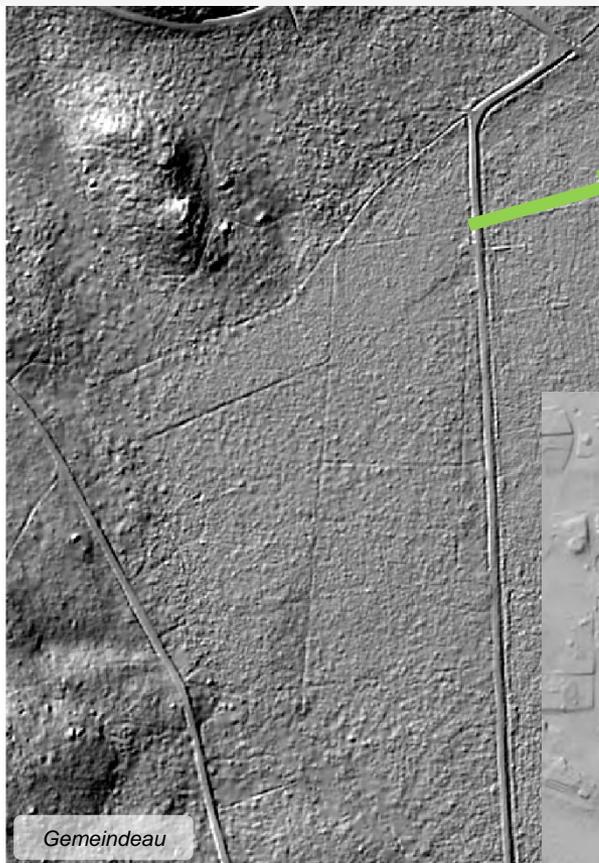
Digitales Geländemodell

Laserscan

Gemeindeau

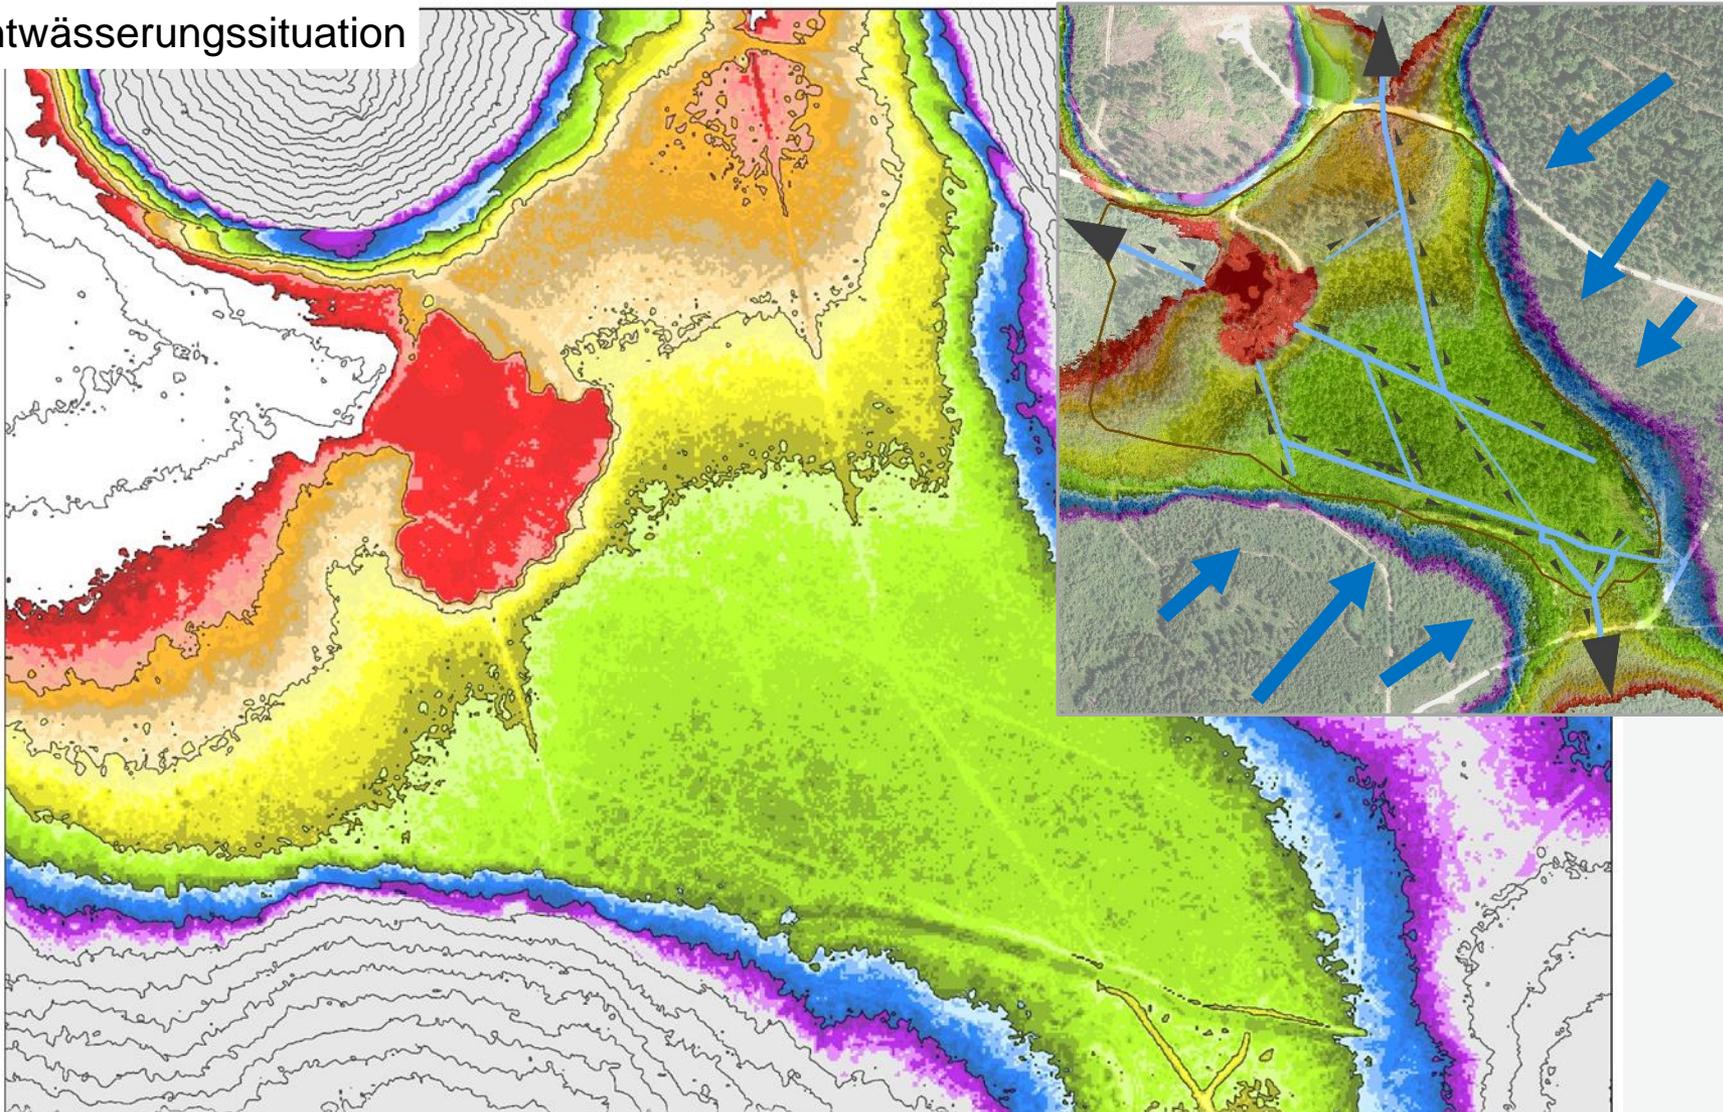
Entwässerungssituation

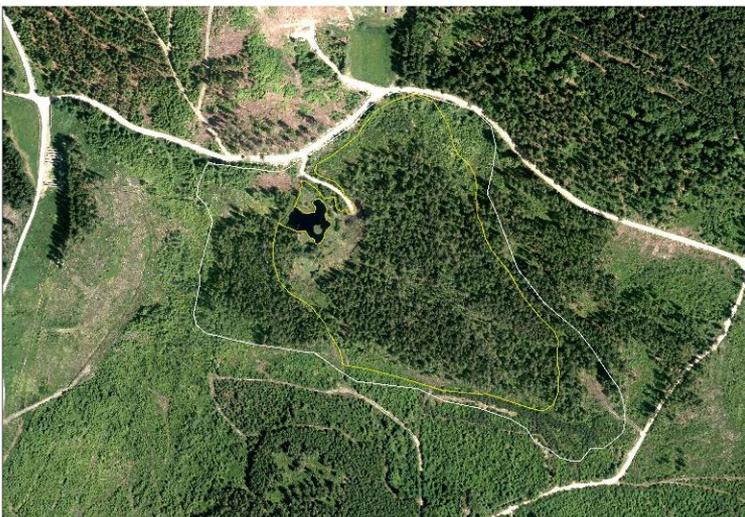
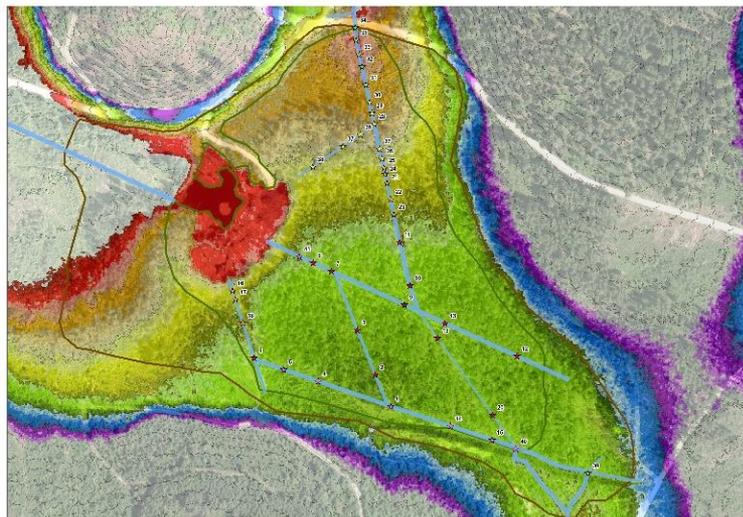
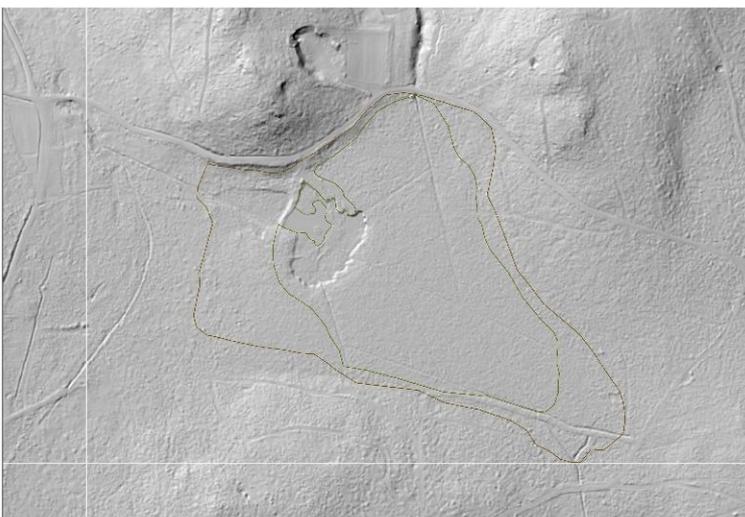
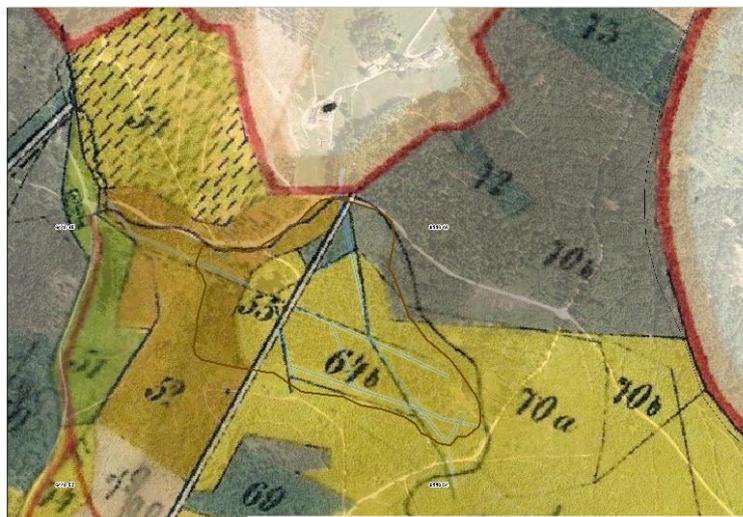
Orthofoto, Laserscan, Historische Karten

Filzwiese, Quelle hist. Karte – Herrschaft Weitra/Fürstenberg 1878

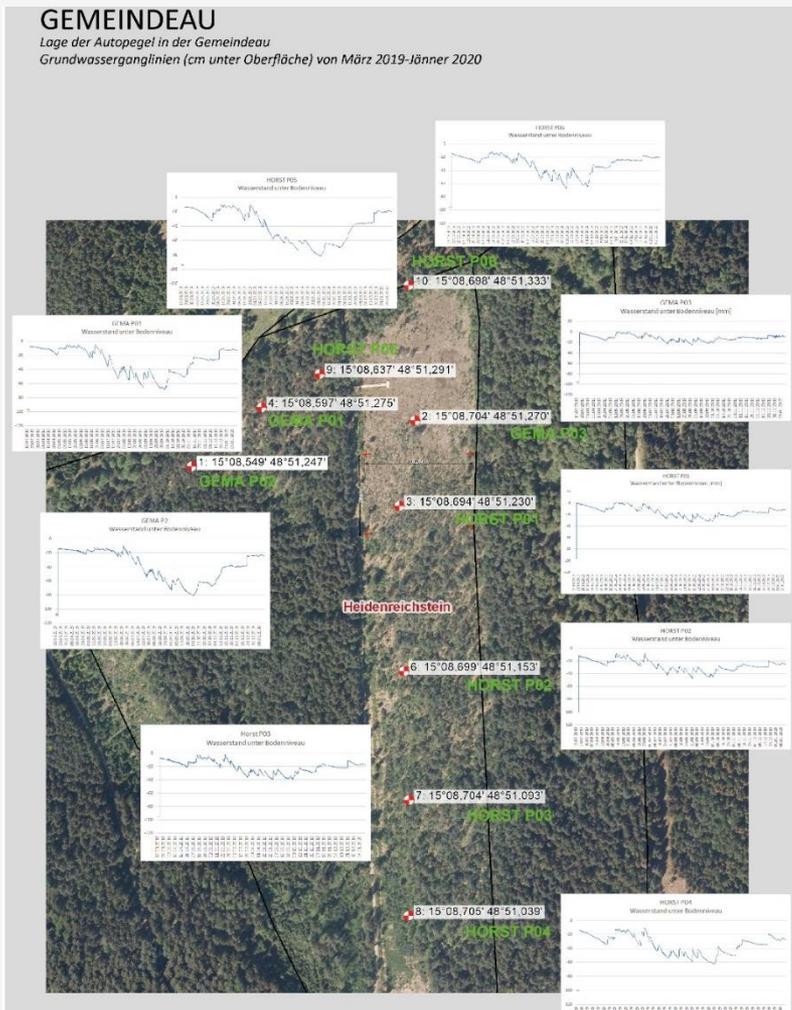
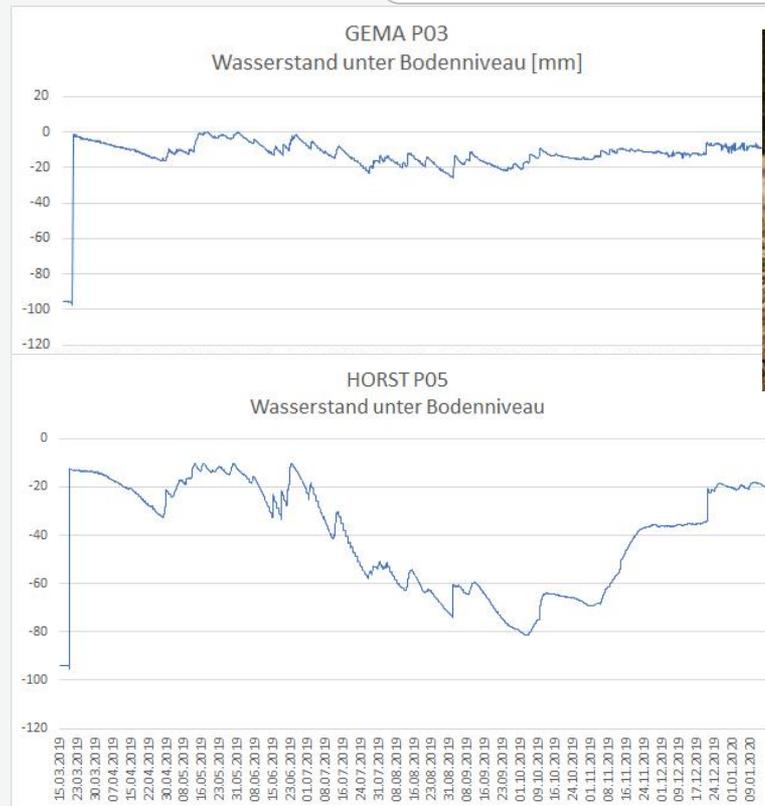
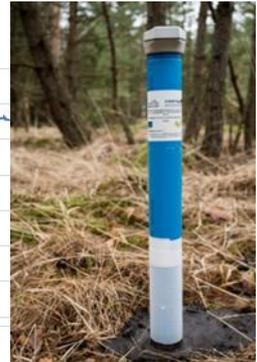
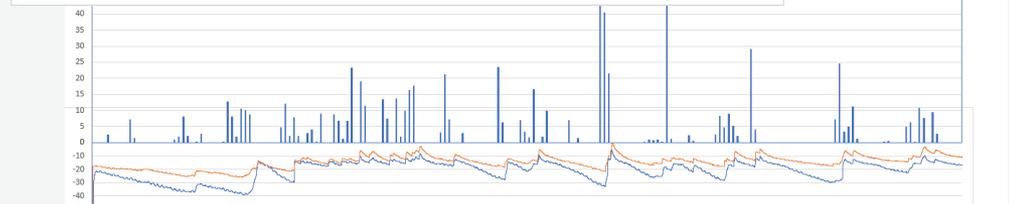
Autopegel - Moorwasserspiegel

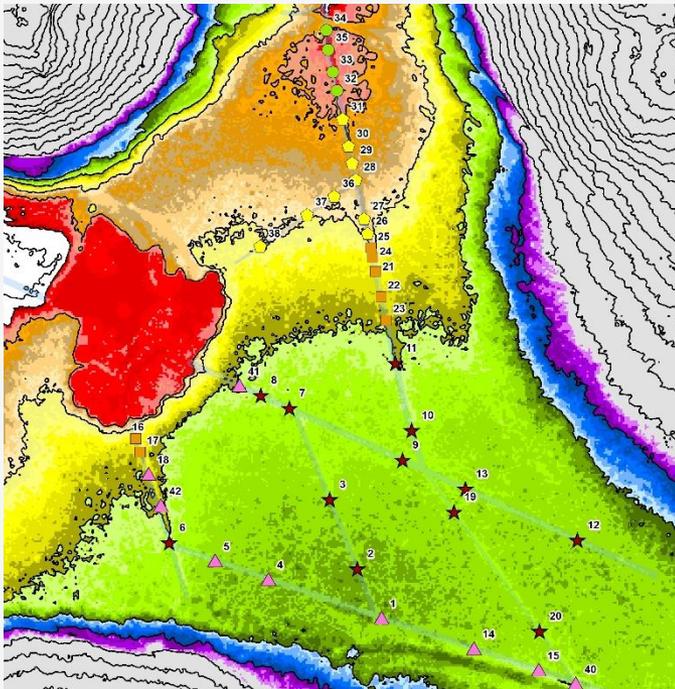
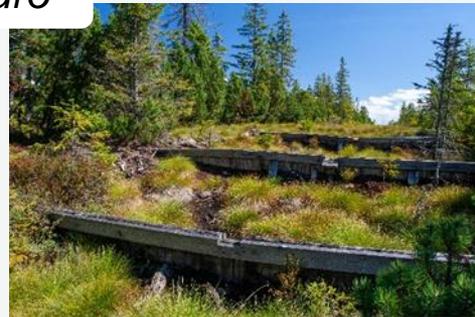
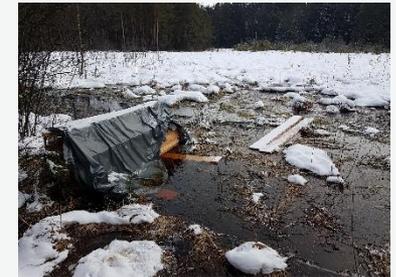
Ziel Stabilisierung des Moorwasserspiegels in den ersten 10-15 cm

Kaskadensystem – Planung im Büro

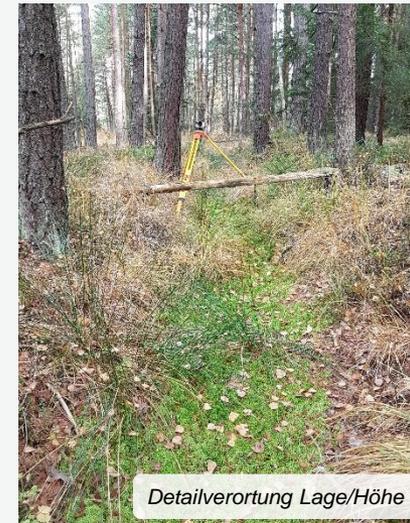
Keinen Überstau produzieren

Detailverortung Lage/Höhe

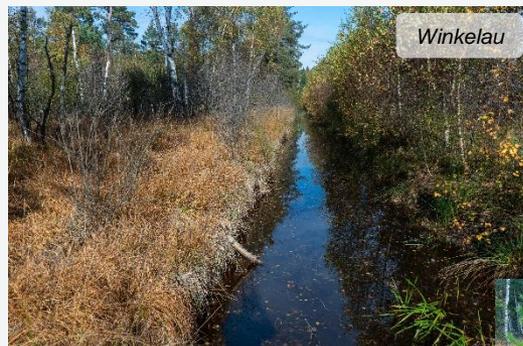
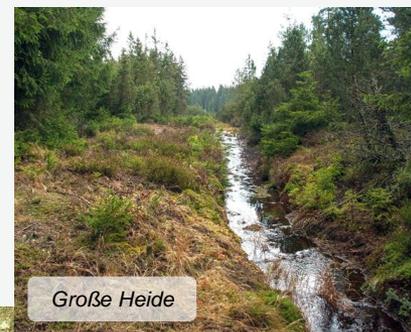
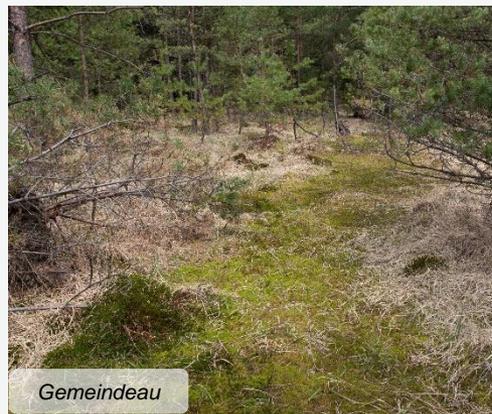
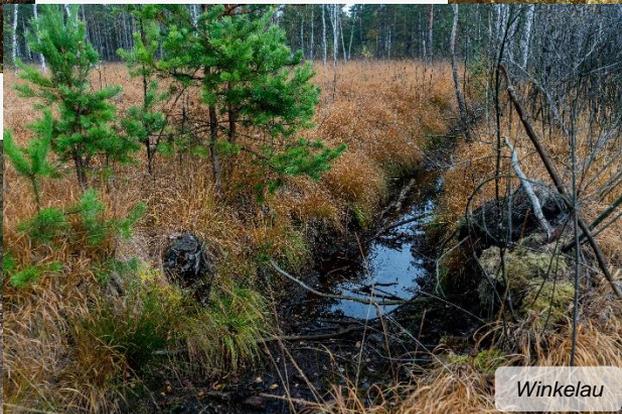
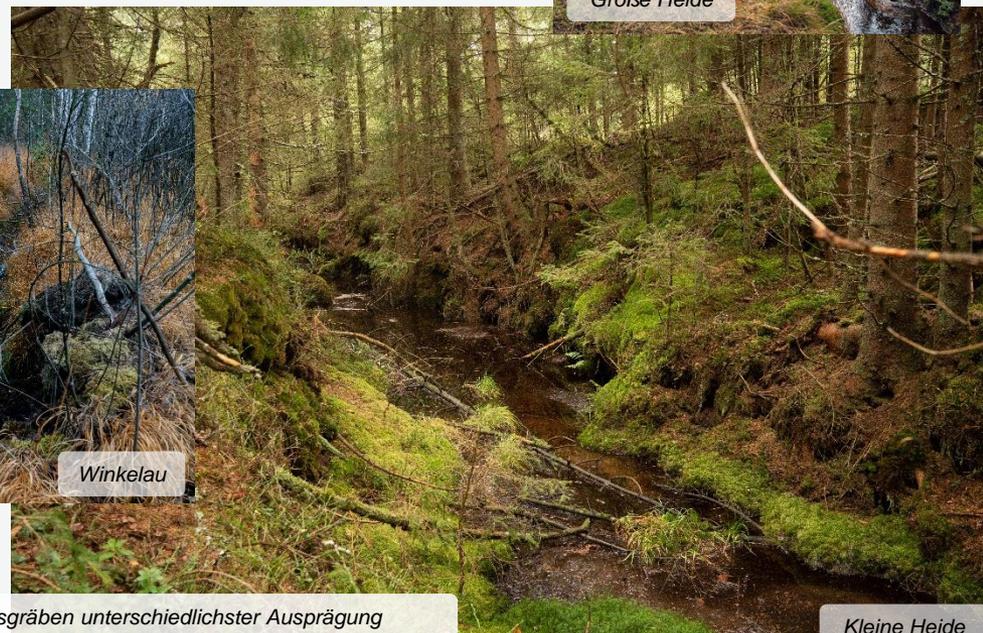
Entwässerungsgräben unterschiedlichster Ausprägung

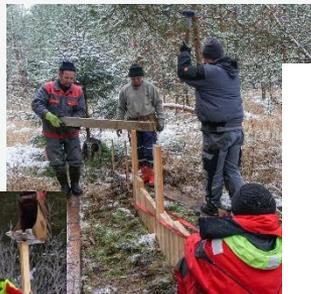
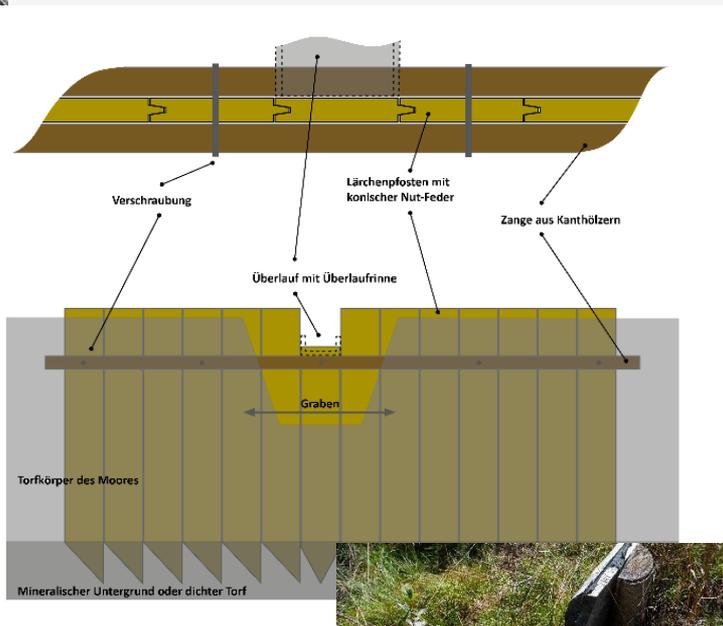
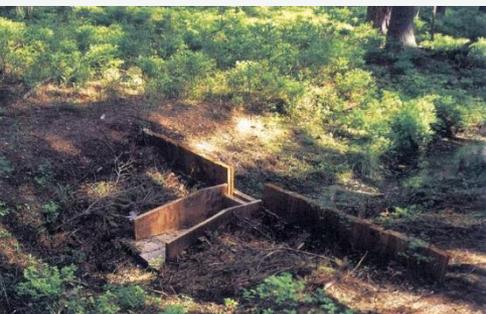
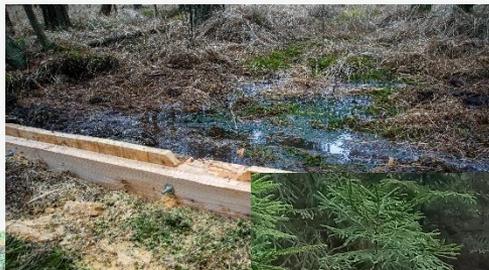
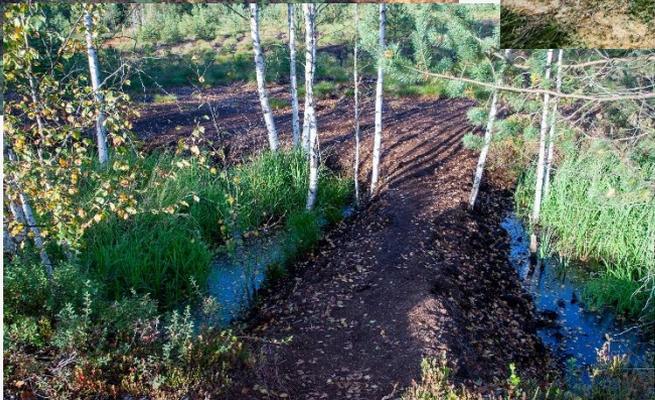
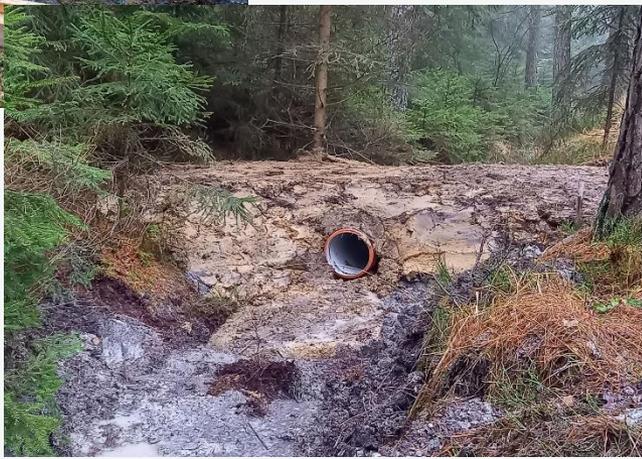
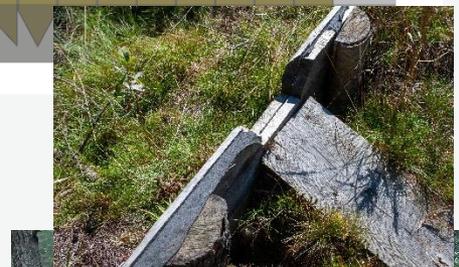
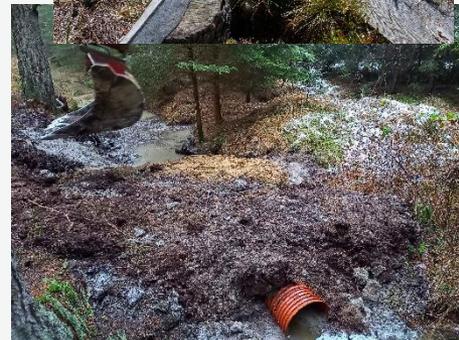
Grabeneinstau

Spundwände (manuell/maschinell)

Lehmriegel

Verfüllung mit Torf

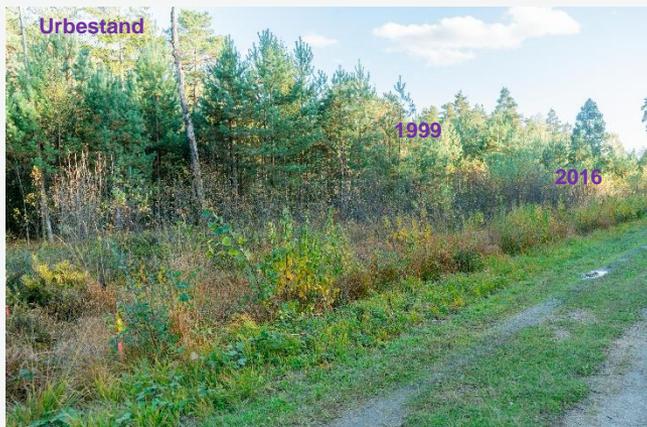
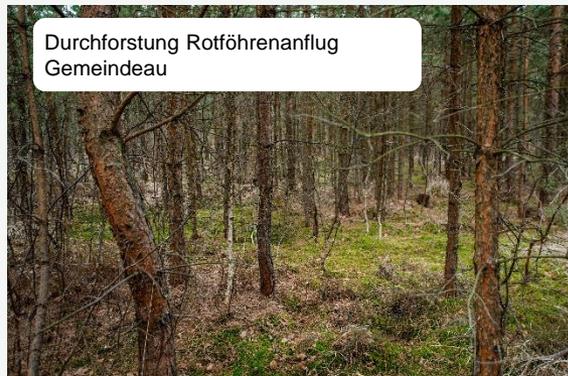
Durchforstung Rotföhrenanflug
Gemeindeau

Rotföhrenbestand Gemeindeau (incl. Hochmoorzeigern)
– obwohl der Moorwasserspiegel nie unter 20cm fällt.

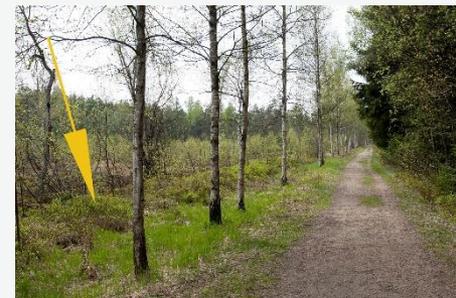
Gemeindeau Wall aus Aushub

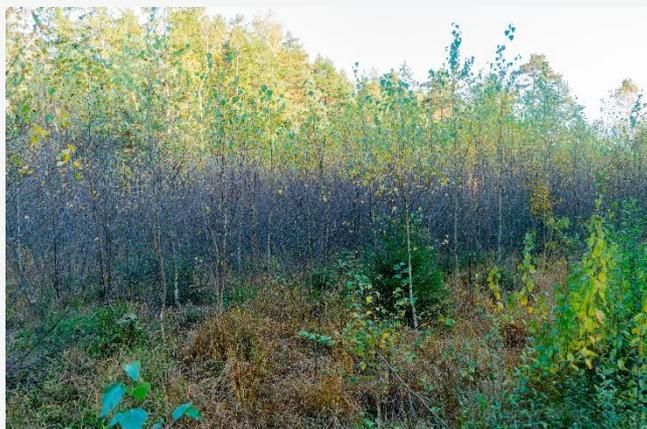
Probleme nach kompletter Gehölzentfernung (1999 und
2016) in Bereichen der Gemeindeau.

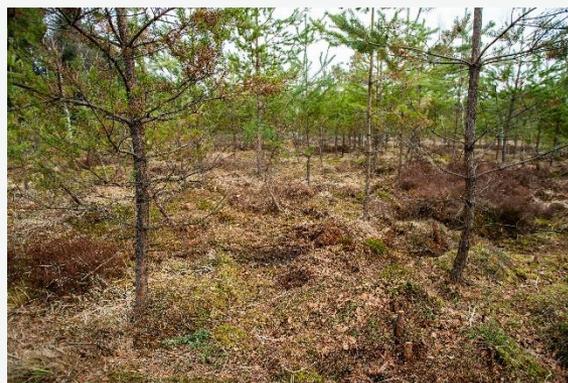
Durchforstung des Rotföhrenbestand in der Gemeindeau
auf 2x2 Meter.

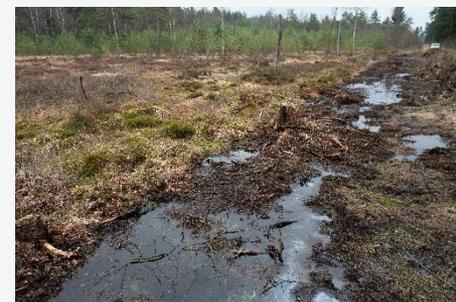
Entfernung des Aushubs

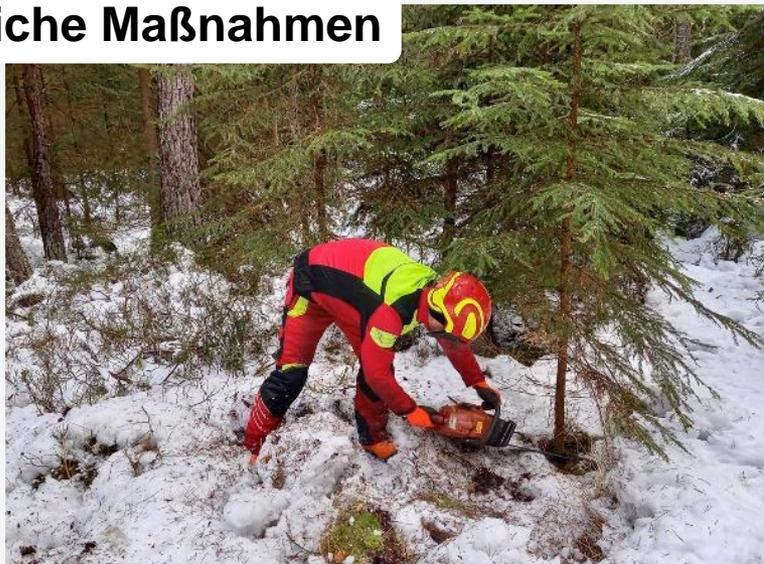
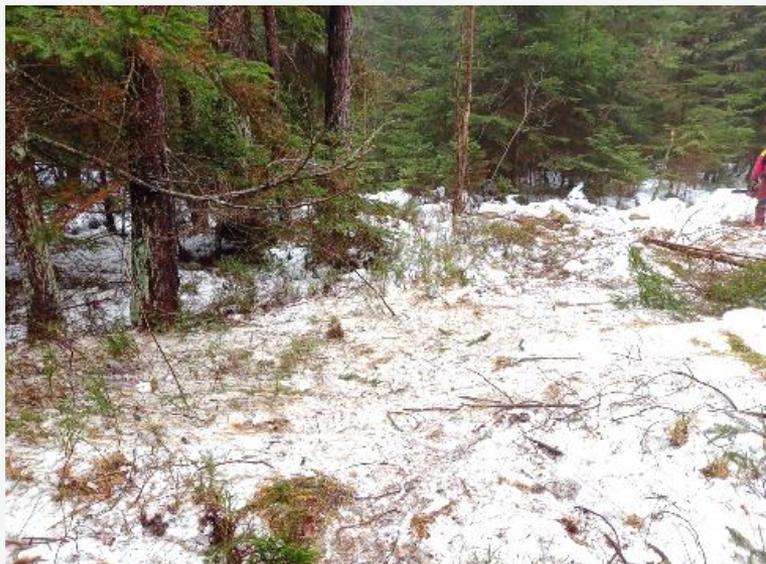
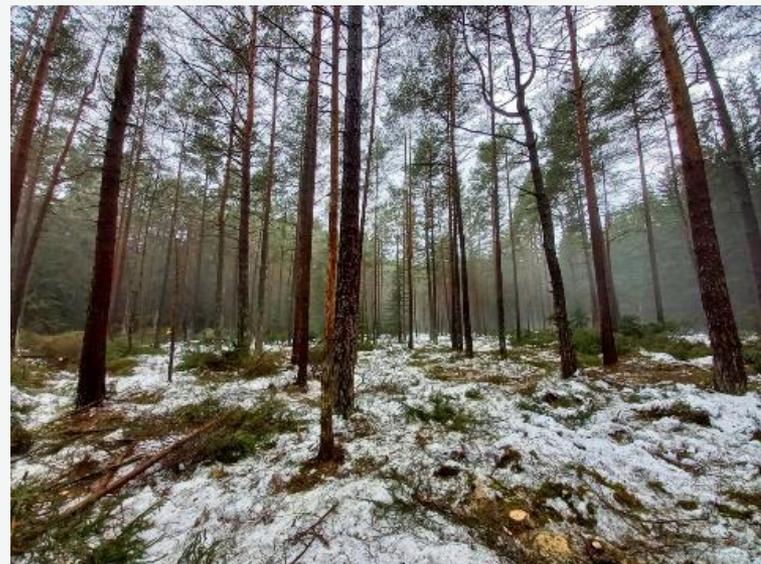
Umsetzung der
Sanierungsmaßnahmen im
Bummermoos (2. bis 9. 12. 2020)
Entfernung von Fichten

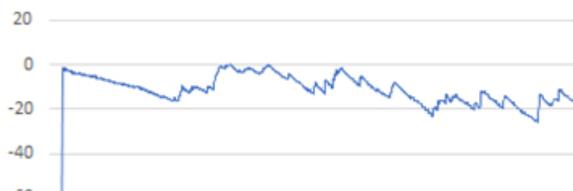
Wasserstand unter Bodenniveau

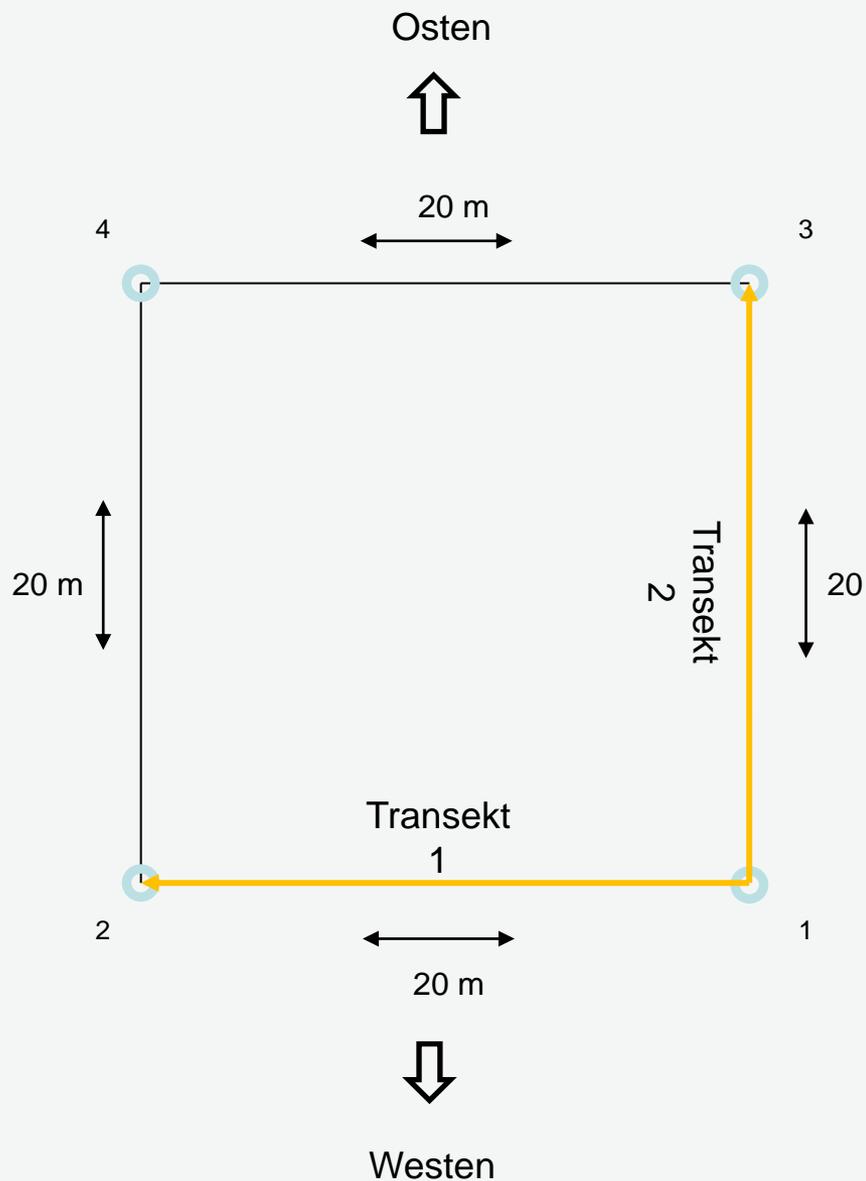
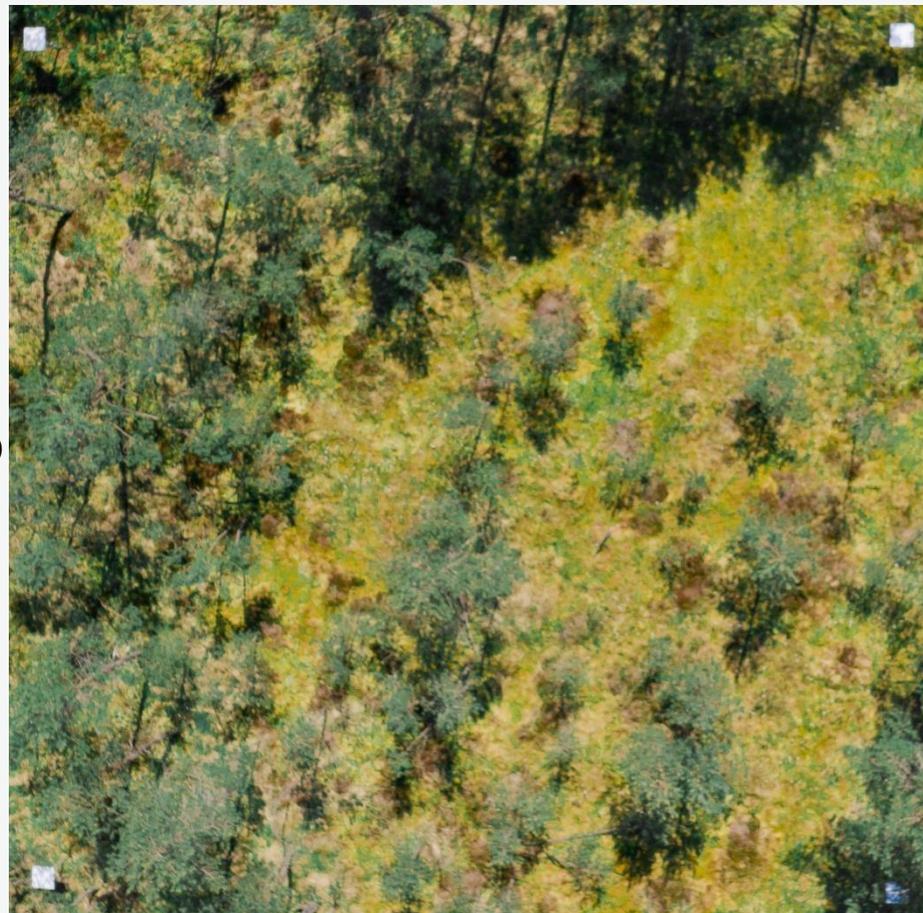
Bummermoos
Monitoringfläche Zentrum

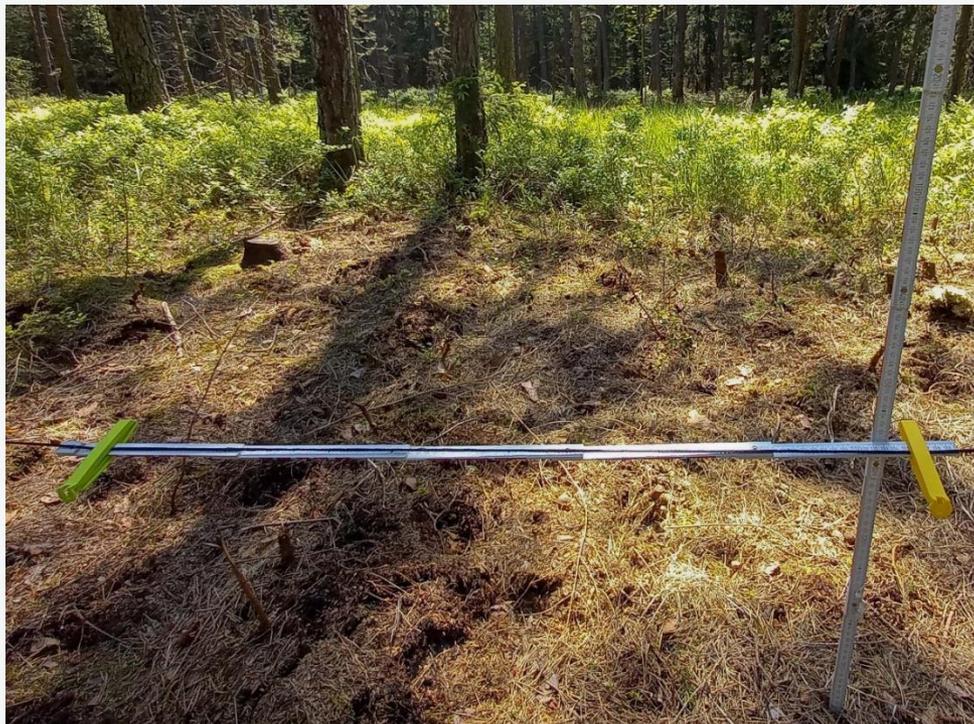
Bummermoos
Monitoringfläche Nord
1-Meter-Abschnitt auf Transekt

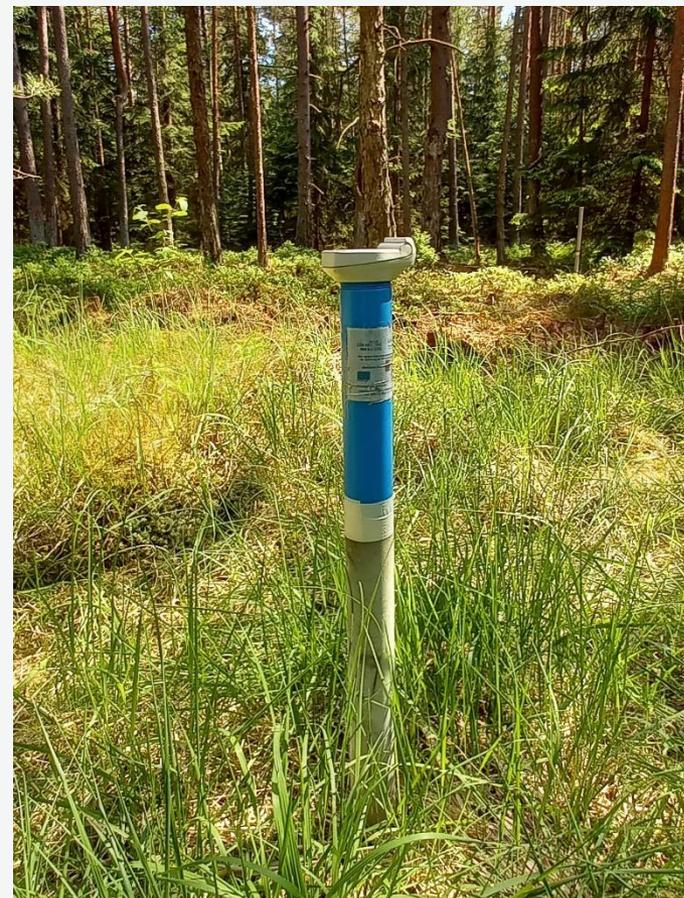
Dauerpegel für Messung des
Grundwasserstandes
