Bericht Moorschutzmaßnahmen im Klein-Moor

Einbau von 12 Holzspundwänden
Errichtung eines Grabenverschlusses inklusive
einem Einbau von vier Lehmschlägen
Errichtung einer Grabenverbindung

Wien, im Dezember 2024

Erstellt von Mag. Axel Schmidt im Auftrag des Naturschutzbund NÖ

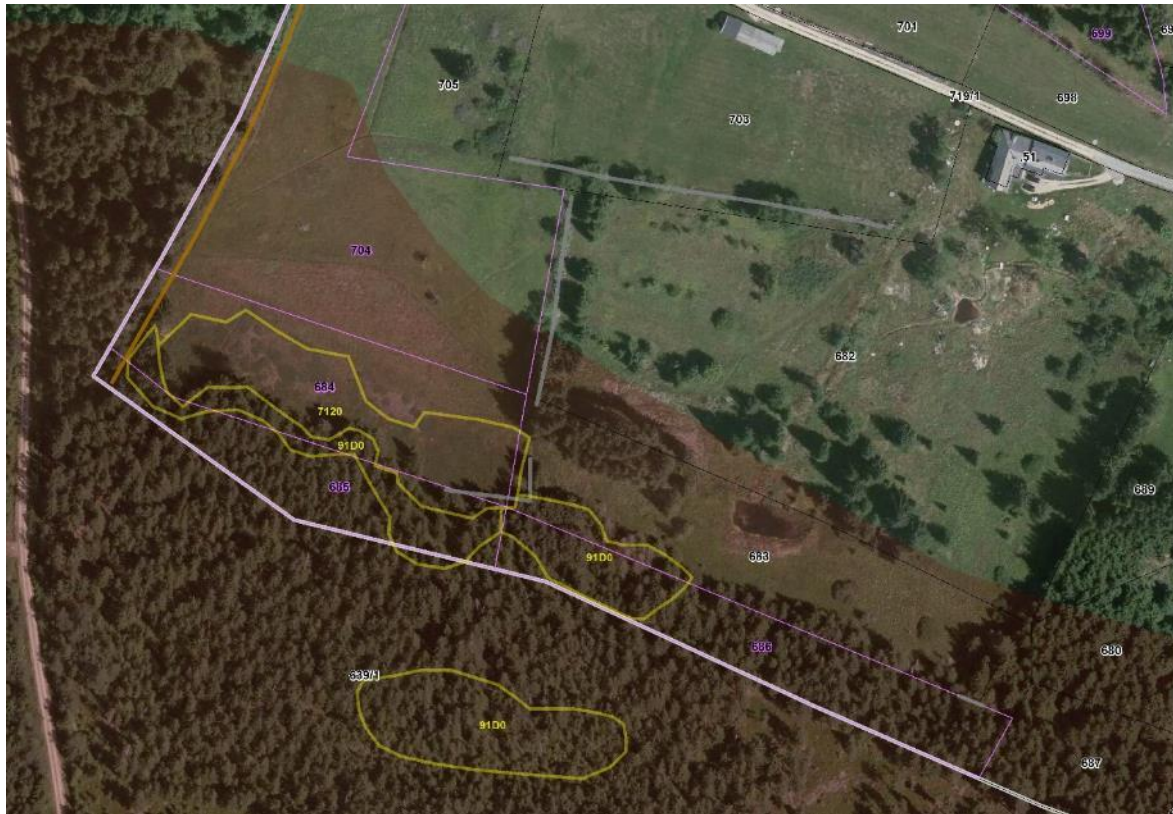
Abbildung 5: FFH-Lebensraumtypen (gelbe Linien) (inclusive FFH-LRT-Code) und die vermutliche Lage des Torfkörpers (braune Fläche), Legesteinmauer (graue Linie), Wiesenweg (braune Linie), Bezirksgrenze (rosa Linie), Grundstücksgrenzen (DKM) allgemein (schwarze Linien) Grundstücksgrenzen (DKM) Einverständnis Grundeigentümer (violette Linien) und die entsprechenden Grundstücksnummern, Orthofoto. Quelle: basemap.at, data.gv.at, eigene Darstellung.

Im Kleinmoor wurden die FFH-Moorlebensraumtypen „Moorwald“ (91D0) und „Noch regenerierungsfähige degradierte Hochmoor“ (7120) festgestellt (Abbildung 5). Die beiden FFH-Schutzgüter sind eng mit hochwertigen, mageren Feuchtwiesen- und Niedermoorkomplexen sowie schlechtwüchsigen und feuchten Fichtenwäldern über Torf verzahnt. Speziell unter letzterem befindet sich eine bis zu drei Meter mächtige Torfschicht (Abbildung 5), deren genaue Lage nur ungefähr angegeben werden kann und die Richtung Norden seichter werdend ausläuft.

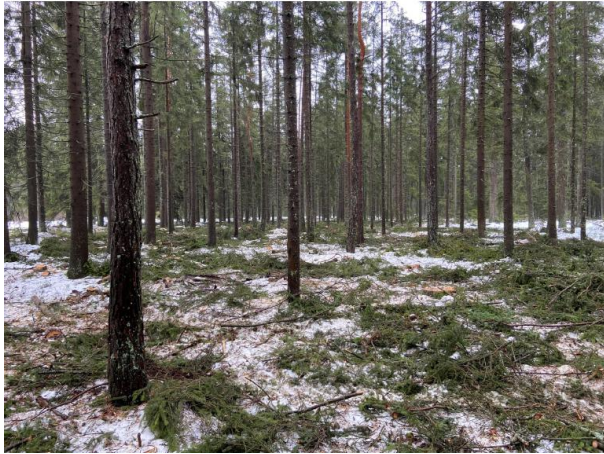
Durchforstete Fläche

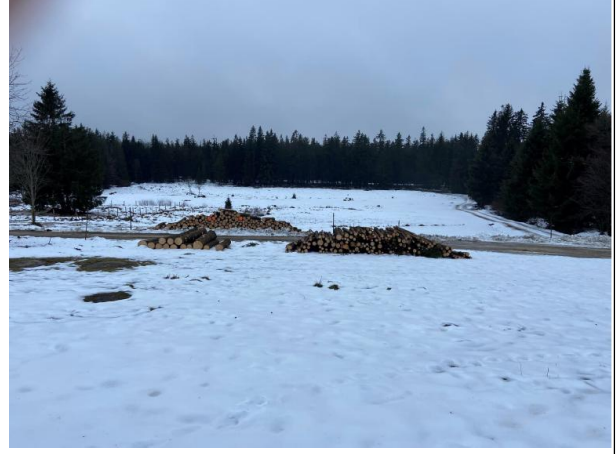
Aus dem Wald entferntes Holz
